# **PENGARUH WAKTU CELUP PROSES HOT DIP GALVALUM (Al55%-Zn-Si) TERHADAP SIFAT ADHESIVE, KETEBALAN LAPISAN DAN KETAHANAN KOROSI PADA BAJA API 5L *GRADE B***

Syarif Alamudi (2712100066)

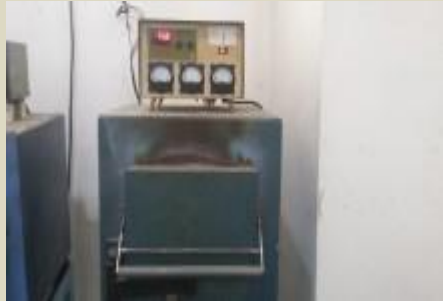
## *Furnace*

Tempat melebur molten Al55%-Zn  
Dan tempat pencelupan (hot dip)

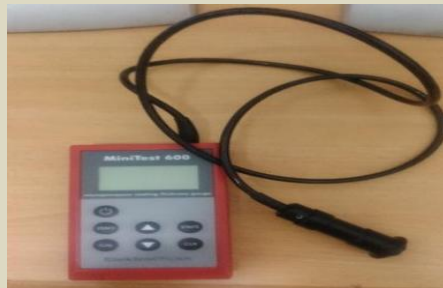
## *DFT (Dry Film Thickness)*

Alat pengukur ketebalan hasil coating/lapisan deposit

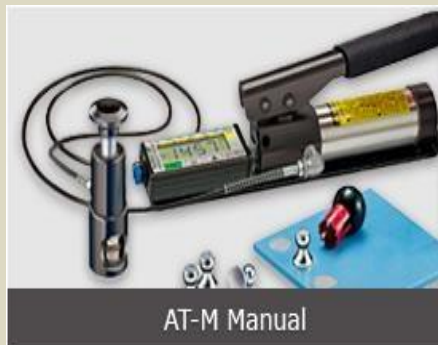
## *Adhesive Tester*

Alat pengukur kelekatan hasil coating/lapisan Deposit pada substrat

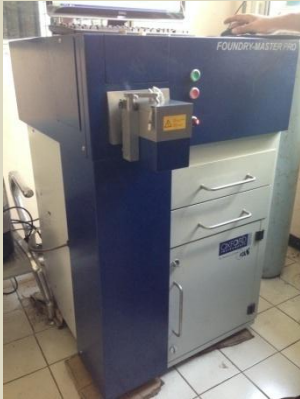
## OES

Alat Uji EDS untuk mengetahui komposisi deposit.

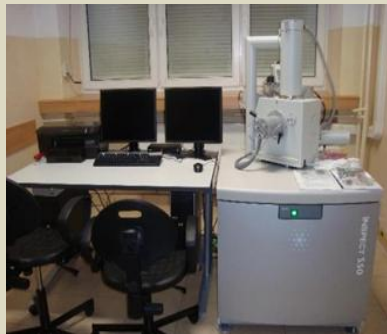
## SEM & EDS

SEM untuk mengetahui morfologi permukaan serta *interface* lapisan substrat-deposit.

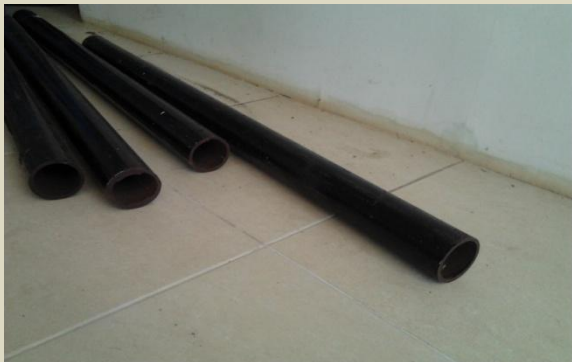
## ***Baja API 5L Grade B***

Material substrat berupa baja struktur pada penelitian kali ini.

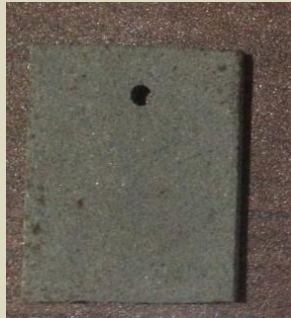
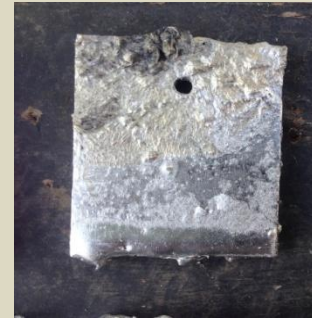
*Sebelum Coating*

*Setelah Coating*

Spesimen yang telah *dicoating* permukaannya berwarna abu-abu cerah yang agak pekat. Warna *coating* ini merupakan hasil dari warna fisik elemen penyusun lapisan tersebut (Al55%-Zn). Warna abu-abu tersebut merupakan warna fisik dari Zn sebagai paduan namun adanya Al yang cukup tinggi membuat permukaan menjadi lebih cerah.
